PLANS D'ENSEMBLE DES ATELIERS

Année 1933

MULHOUSE	Filature à rez-de-chaussée Filature I Bâtiment à étages Filature II Filature II Mélange, battage et magasin de coton
BELFORT	Filature

Agrandissement du bâtiment Rez-de-Chaussée.

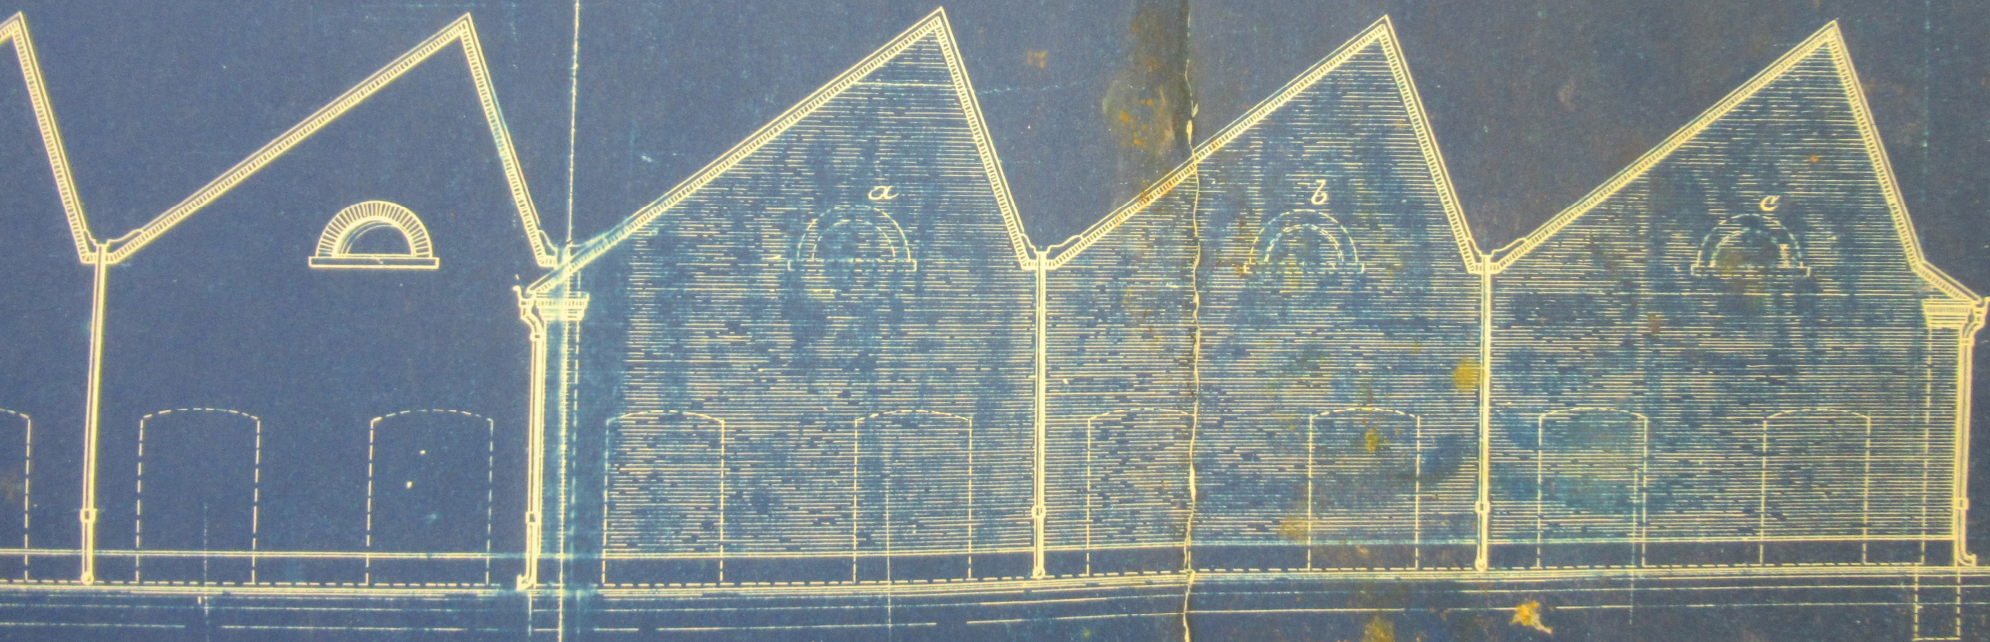
Pignon sur la rue de la Teilerie.

Agrandissement du bâtiment Rez-de-Chaussée.
